# かかり木を元玉切りした際、 想定した方向と異なる向きに 倒れてきて作業者に当たった

# かかり木の側で燃料補給をしているときに、上方からかかり木の枝が落下し後頭部に当たった

# 林業機械によるかかり木処理中、危険区域内にいた荷かけ作業者にかかり木が倒れ当たった

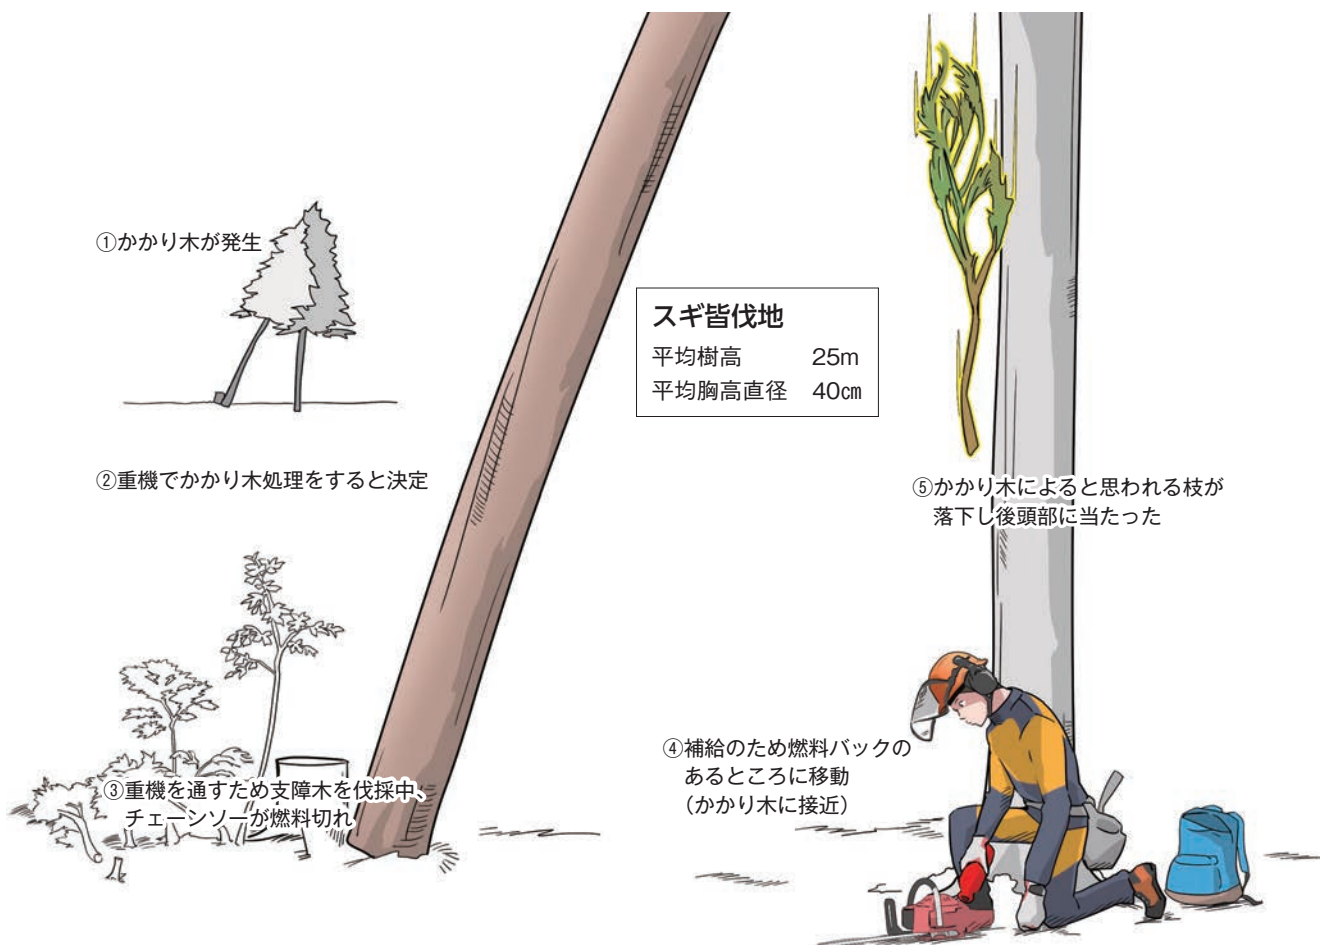
緩傾斜。スギ皆伐作業(平均胸高直径約40cm、樹高約25m)。

かかり木が発生し、重機で処理するために、重機が近づけるように下木(かん木等)や支障となる立木を伐採していた。

研修生がかかり木の側でチェーンソーの燃料補給をしているときに、上方からかかり木の枝が落下し、ヘルメットの後頭部に当たった。

かかり木の直近で準備作業を行ったために、かかり木から落下した枝が直撃した。

- かかり木処理では近隣での作業は行わない。
