# かかり木を元玉切りした際、 想定した方向と異なる向きに 倒れてきて作業者に当たった

# かかり木の側で燃料補給をしているときに、上方からかかり木の枝が落下し後頭部に当たった

# 林業機械によるかかり木処理中、危険区域内にいた荷かけ作業者にかかり木が倒れ当たった

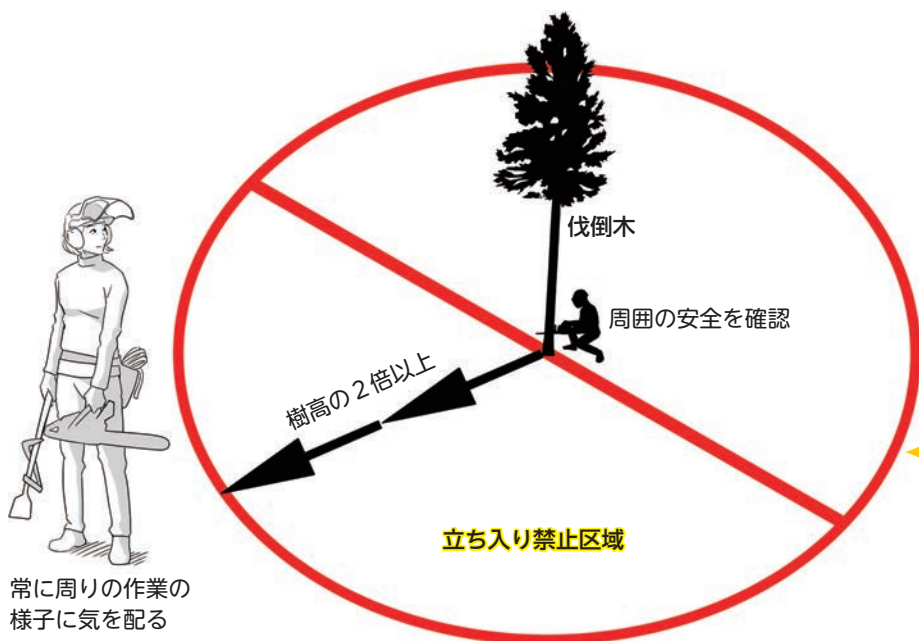
伐倒したときの立入禁止区域

チェーンソーを用いて伐倒するときは、立木の樹高の2倍に相当する距離の範囲（円周内）が危険区域となり、他の作業者が立ち入らないようにしなければなりません（ただし、同時に伐倒作業を行う場合は、樹高の2.5倍に相当する距離の範囲内が危険区域となります）

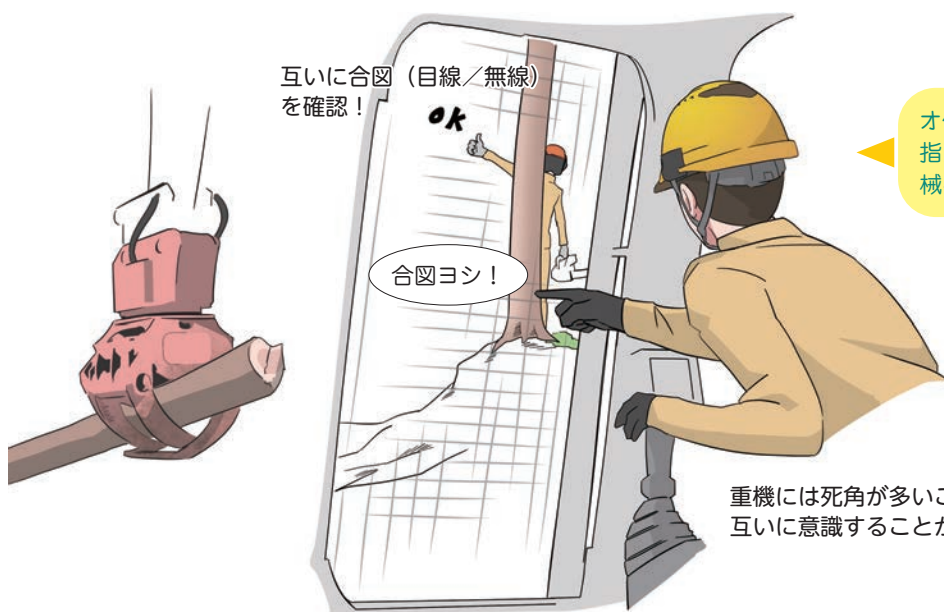
作業者が安全な場所に退避し、オペレータに合図
